## HF- Emission aus CATV- Telefon- und Stromversorgungsnetzen

Dokumentation von Messungen und Messaufbauten zum Erfassen von Rundfunkbeeinträchtigungen durch elektrischen Noise im Mittelwellenübertragungsbereich.

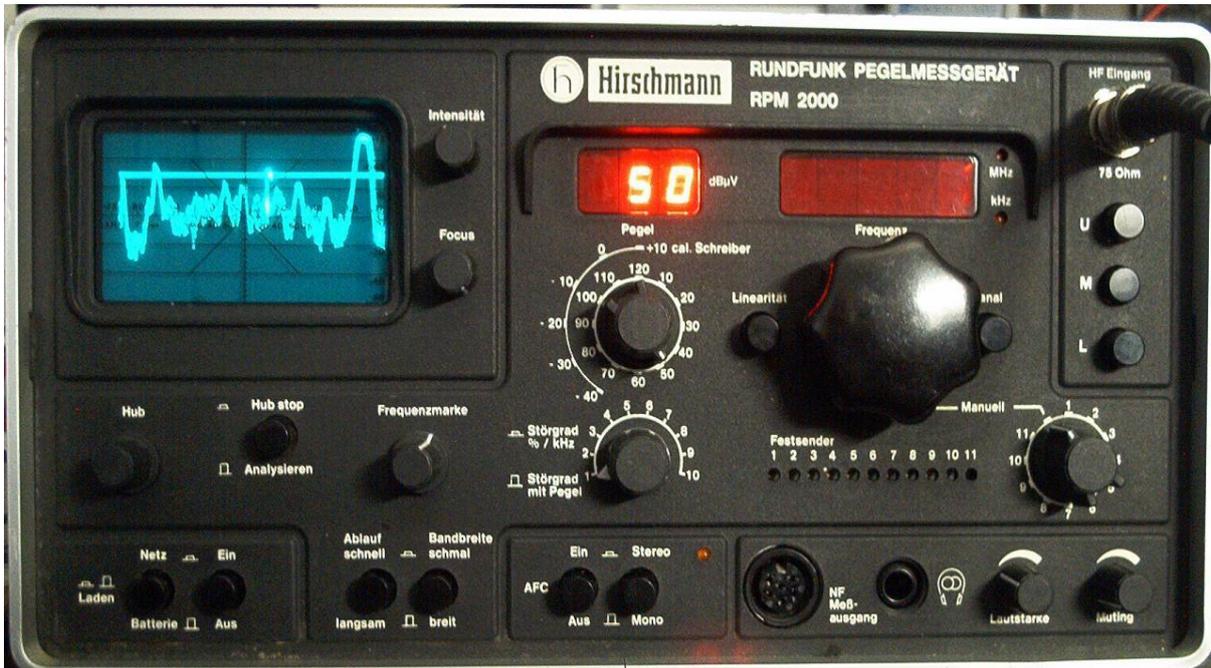
**Bild 1** zeigt den eingesetzten Rundfunk-Messempfänger von Hirschmann

Hirschmann Rundfunk Pegelmessgerät RPM 2000 - Einstellung im unteren Mittelwellenbereich das linke Signal zeigt den DLF auf 549kHz die rechte Amplitude, das von dem 756kHz Sender. Die Display Line ist hier auf 50dBuV eingestellt, das bedeutet Signale die größer sind als die eingestellte Line übersteigen diese Signalstärke.

Bei der ersten Messung ist mit dem Rundfunkmessempfänger **Bild 1** das Spektrum zwischen 549kHz bis etwa 756kHz (beide DLF) geprüft worden. Zwischen diesen beiden Sendern ist hier der beeinträchtigte Empfangsbereich zu erkennen. Die Display Line ist bei **Bild 1** auf 50dB $\mu$ V eingestellt in dem **Bild 2** ist diese bei 40dB $\mu$ V.

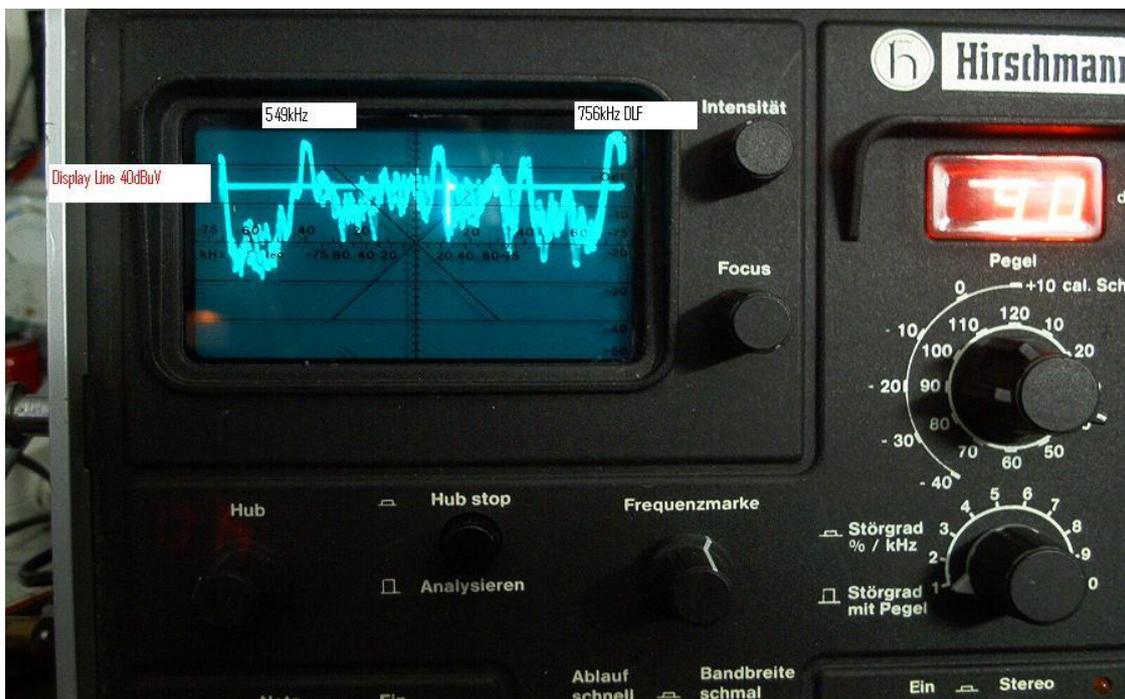
**Bild 2** Darstellung der beiden DLF Frequenzen mit dem dazwischen liegendem Noise. Die Display Line ist dabei auf 40dBuV eingestellt, die Störsignale sind höher.

Man sieht hier deutlich die Störampplituden die etwa 45dB $\mu$ V erreichen. Wenn man davon ausgeht, dass der Hannoversche NDR auf 828kHz einen Empfangspegel von 64dB $\mu$ V hat, siehe dazu **Bild 3**, kann man sich vorstellen was das bei der Sendersuche und Einstellung für einen unangenehmen unüberhörbaren Noise ergibt.

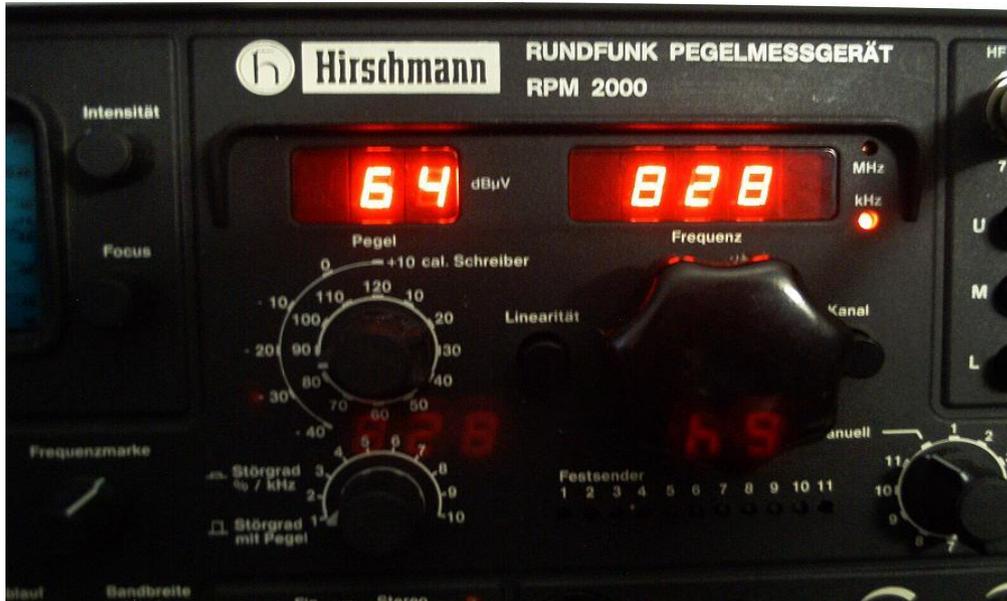
**Bild 3** Empfangspegel NDR-INFO Hannover auf 828kHz

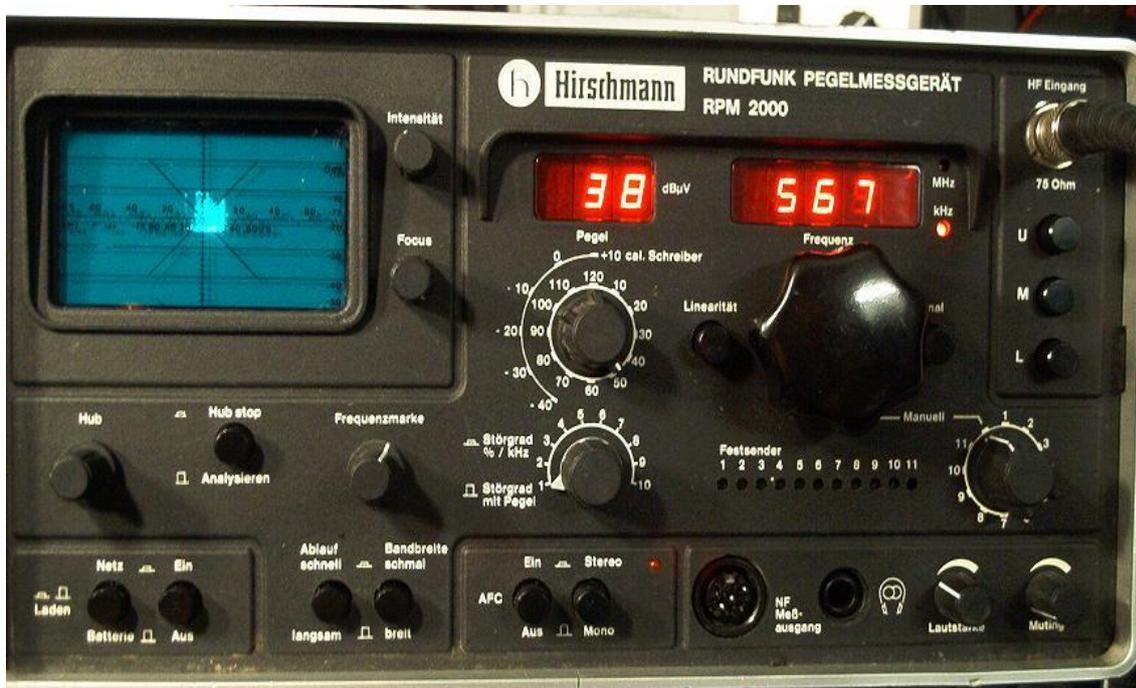
**Bild 4** Hier ein Störsignal, das über eine Antenne aufgenommen wurde und mit dem Rundfunk-Pegelmessgerät gemessen worden ist.

HF-Noise von 38dBuV@567kHz mit Antenne empfangen die weitab von den Störquellen ist! Antennenhöhe >10Meter

Im **Bild 4** ist eine Störfrequenz mit 38dB $\mu$ V@567kHz wiedergegeben.

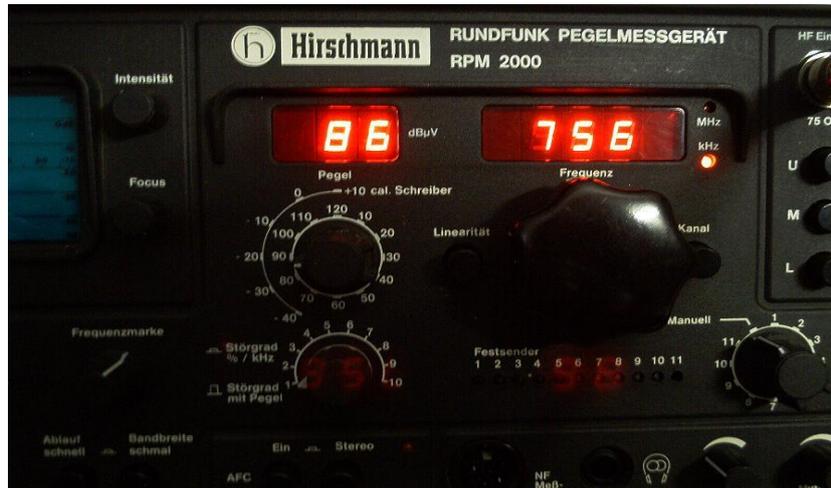
**Bild 5** Deutschlandfunk auf **756kHz** mit einem Signalpegel von **86dB $\mu$ V!**

Die Messungen wurden an einer gut dimensionierten Außenantenne durchgeführt, sodass der DLF auf **756kHz** einen Signalpegel von **86dB $\mu$ V** erreicht, siehe dazu **Bild 5!**

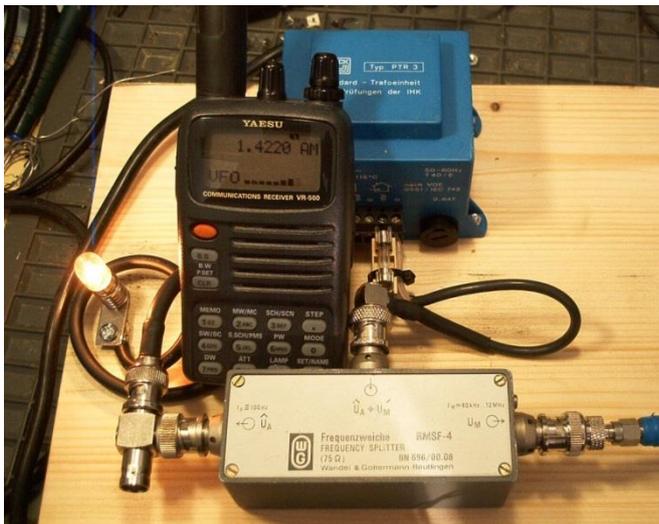
**Bild 7** Hier ist der Messaufbau mit einer einfachen HF-Analyse dargestellt mit einen Empfänger, abgestimmt ist dieser auf  $1422\text{kHz}$ . Der Empfänger ist unter Punkt 6 der Messgeräteaufstellung auf Seite 2 genauer beschrieben.

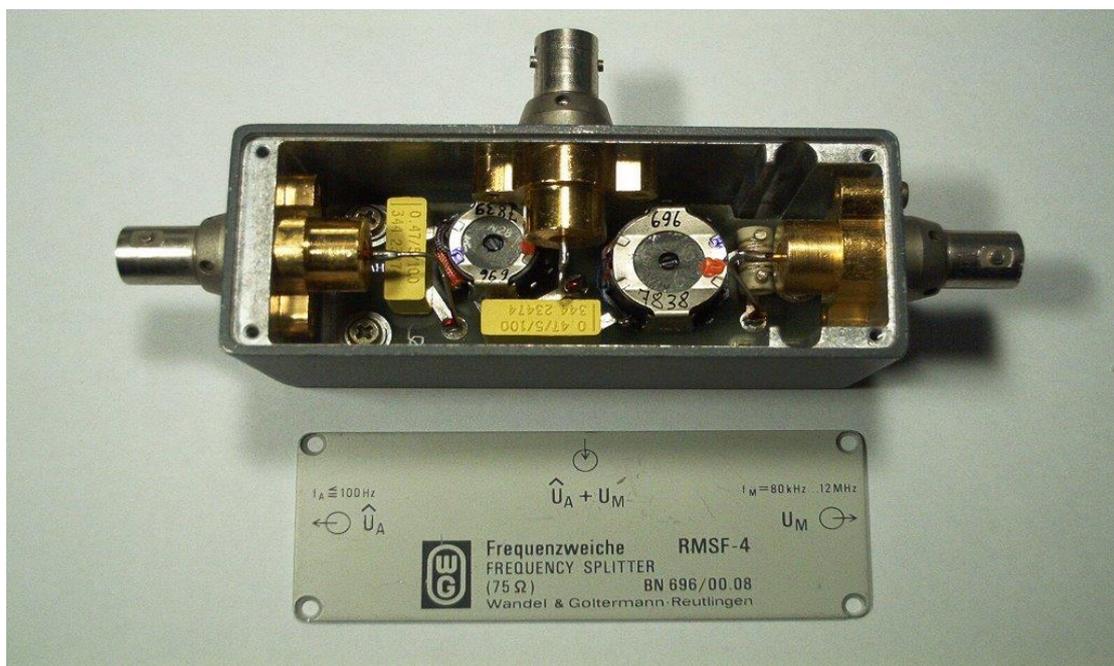
Frequenzweiche zum Messen der leitungsgebundenen Störungen. Siehe auch unter Seite 2 eingesetzte Messgeräte unter Punkt 10

Dazu wird ein Trafo benutzt der die 230Volt auf 15Volt transformiert. Die Weiche trennt den Niederfrequenten Bereich <100Hz von dem >80kHz bis 12MHz. Das ist erforderlich, weil die Beeinträchtigungen im Mittelwellbereich auftreten und diese dann dadurch getrennt von den 50Hz gemessen werden können.

Die Sicherung (100mA) hat eine Schutzfunktion, um die Weiche mit ihrer Tiefpassschaltung für  $<100\text{Hz}$  vor Beschädigung der Längsspule zu schützen. Die Lampe am  $<100\text{Hz}$  Anschluss dient gleichzeitig als Abschluss und als Indikator der angelegten Wechselspannung aus der Hausstromversorgung. Auf der rechten Seite der Weiche (blaue Steckverbindung) kann ein Oszilloskope oder Spektrum- Analyzer zwecks Analyse angeschlossen werden.

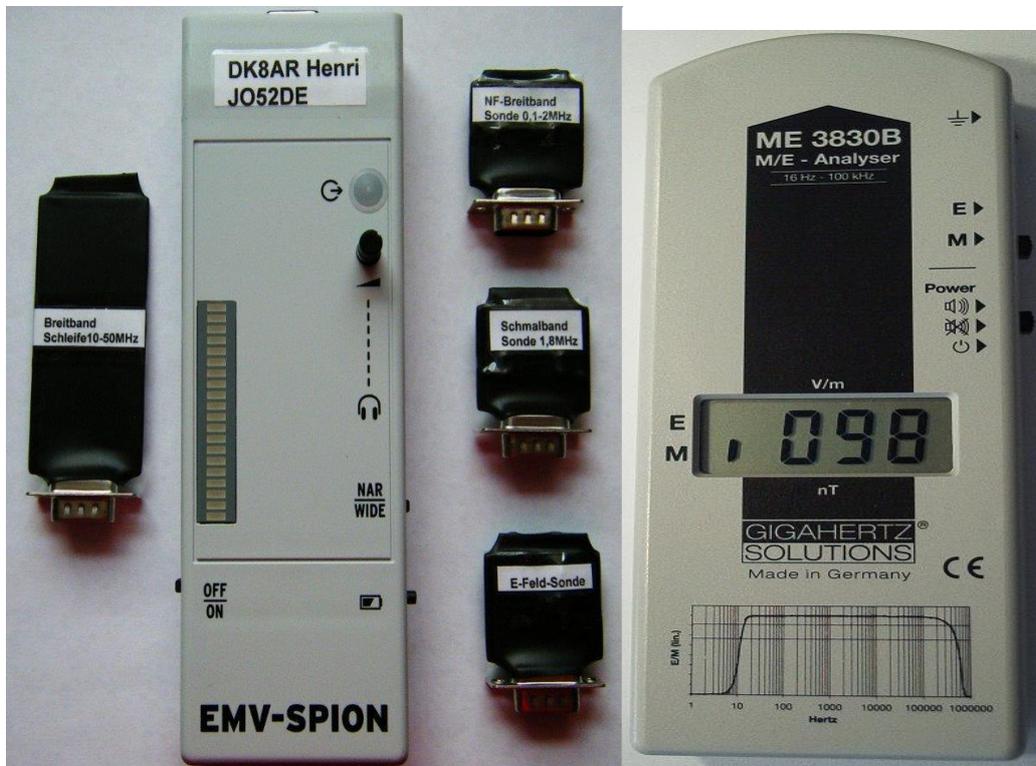
Weitere zum Einsatz gekommene Messgeräte – siehe oben Messgeräte Aufstellung unter 1 und 2

1. ME 3830B M/E –Analyzer F 16Hz-100kHz (Gigahertz Solutions)
2. EMV Spion nach DB1NV/DJ3VY F 0,1MHz bis 50MHz (Funkamateurl)
3. Spektrum Analyzer 8591A 9kHz bis 1,8GHz (Hewlett Packard)
4. Rundfunk Pegelmessgerät RPM 2000 (Hirschmann)
5. Oszilloskope 2205 (Tektronik)
6. Communications Receiver VR-500 (YAESU)
7. Tragbarer Empfänger mit Ferritantenne (Phillips)
8. Kurzwellensende/Empfänger FT920 mit Rundfunkempfangsbereich (YAESU)
9. Selbstbau einer leitungsgebundenen *gefahrlos* 230Volt Messeinrichtung
10. Frequenzweiche dazu RMSF-4 TP <100Hz HP>80kHz bis12MHz (Wandel&Goltermann)
